Funkstörungen durch Überschläge an Glaskappenisolatoren von Hochspannungsmasten, Ortung und Behebung.

Karl Reinprecht - OE5RI

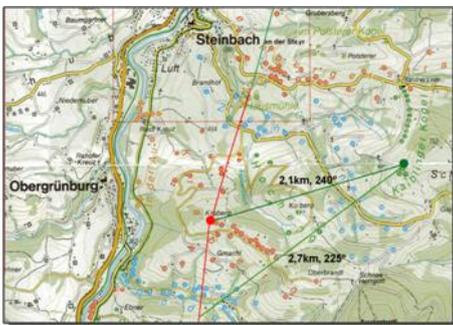
Seit Jahren machen „Prasselstörungen“ auf den Bändern 20m bis 6m einen Funkverkehr nur erschwert möglich. Die Störungen traten an meiner Vertikalantenne und dem ICOM IC-775DSP an manchen Tagen bis zu einer Signalstärke von S9 auf. Die Ursache und die Störriechung konnte anfangs nur vermutet werden. Erst nach Inbetriebnahme einer 2-Element-Richtantenne (Cushcraft MA5B) für Kurzwelle und der Aktivierung meiner 3-Element-6m-Richtantenne konnte durch Minimumpeilung eine eindeutige Stör-Richtung ermittelt werden. Eine mobile 6m-Peilung aus einem 5km entfernten Standort bestätigten dann meine Vermutung. Im Schnittpunkt der Minimumpeilung liegt ein 220kV-Hochspannungsmast, auf dem von mir 2,1km entfernten Kraberg. Die Störungen kamen nicht ständig aus 240°, sondern traten an unterschiedlichen Tagen auch aus 225° auf. Auch die Polarisationssebene des Störnebels war unterschiedlich. An manchen Tagen waren die Störungen auf der Vertikal-Antenne stärker als in der Gewinnrichtung der Horizontalrichtantenne, immerhin hat diese Antenne bis zu 5,3 dBi Gewinn.

Bild1 Störungsrichtung und Entfernung

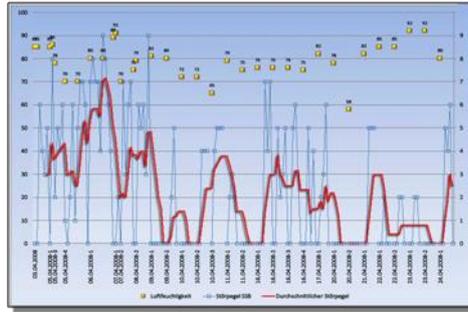
Mit einem Handfunkgerät konnte an jedem der Masten in diesem Bereich ein sehr hoher Störpegel festgestellt werden. Was dabei ein wenig irritierte, war die Tatsache, dass die Störungen bei nassen Wetterbedingungen aufhörten. Nun begann ich die Störungen zu dokumentieren. Den Störpegel in S-Stufen in Stellung SSB setzte ich der relativen Luftfeuchtigkeit gegenüber. Wie sich später herausstellte, gab es keinen direkten Zusammenhang, mit

Ausnahme bei einer Luftfeuchtigkeit von 100%, also bei Regen.

Bild2 Störpegel und Luftfeuchtigkeit

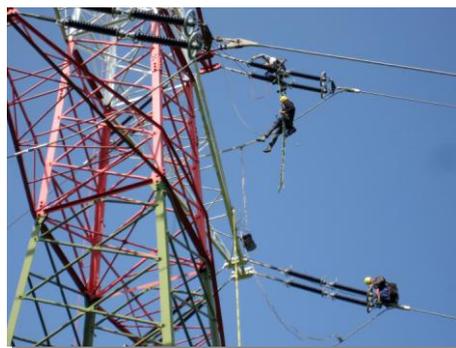
Anschließend wurde die 220kV-Leitung Weißenbach-Ernsthofen, System 202 abgeschaltet. Das Fachpersonal beseitigte auch auf dieser Leitung mögliche Störquellen und führte eine präventive Inspektion durch. Die Störungen blieben jedoch. **Es konnte daher die Leitung 202 als Störquelle ausgeschlossen werden.**

Bild3 Kontrolle der Armaturen

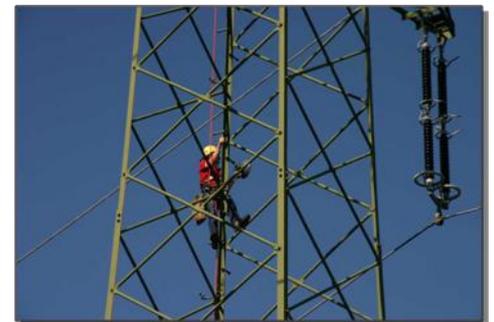
Mit einem Spectrum Analyzer wurden die betroffenen Masten abgegangen und die Störpegel verglichen. Ein eindeutiges Störmaximum konnte, wegen der als Antenne wirkenden Hochspannungsleitungen, nicht erhoben werden. Auch ein Techniker der **EnergieAG**, mit Spezialmikrofon ausgerüstet, konnte keine Lichtbogenstörungen feststellen, obwohl in meinem Handfunkgerät als auch am Spectrum Analyzer der Funküberwachung die Störung durch Spannungsüberschläge zu hören resp. zu sehen war.

Bild5 Akustische Ortung von Überschlägen

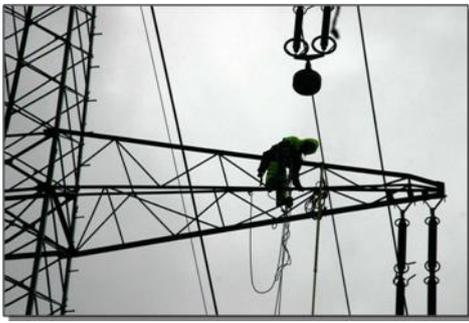
Bild6 Belastungsgewichte

Ebenfalls im Rahmen von Inspektionsarbeiten am Mast Nr. 586, von meinem Standort aus gesehen Richtung 225° und talwärts, wurde das Gesamtgewicht der Belastungsgewichte erhöht und mit Potentialausgleichsverbindern, zur Verhinderung von Teilentladungen, versehen.

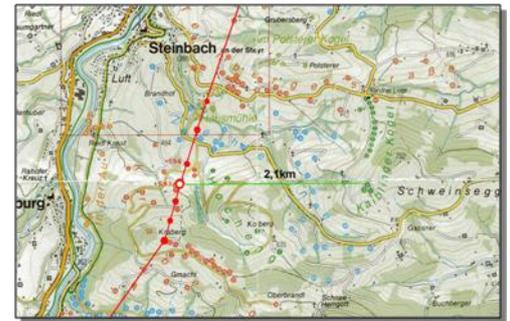
Ich stellte aber nun fest, dass das Maximum an Entladungsstörungen eindeutig aus einer anderen Richtung kam, nämlich aus West, 270°. Im nachfolgenden Bild sind die Hochspannungsmaste mit Punkte gekennzeichnet.

Bild9 Hochspannungsmaste und Entfernung

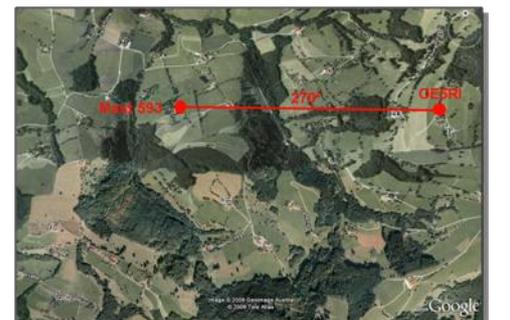
Mit dem Handfunkgerät und Ultraschall-Empfänger ausgestattet, wurden diese Maste abgegangen. Ultraschallsignale konnten am Mast Nr. 593 festgestellt werden. Die Signale im Ultraschall-Empfänger kamen gleichzeitig mit dem Störsignal im 50MHz-Empfänger des Handfunkgerätes. Eine klare Richtungsbestimmung des Ultraschallsignals war durch die Richtwirkung des Parabolreflektors möglich. Die Bauteile der Leitung 202 am gleichen Mast sandten keine Ultraschall-Impulse aus. Die der Leitung 201B jedoch im gleichen Intervall, als Störsignale im Handfunkgerät auftraten.

Bild10 Richtung des Störnebels

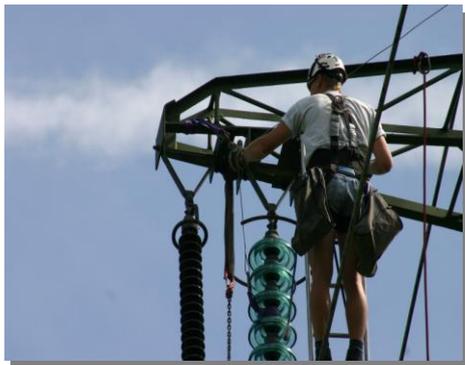
Ich stellte auch fest, dass an der Leitungsseite der vermuteten Störquelle Isolatoren eingebaut waren, die sich von denen der nicht störenden Seite der Leitung 202

unterschieden. Grüne Glaskappenisolatoren auf der störenden Seite, dunkelbraune Porzellanlangstabisolatoren an der anderen Seite des Mastes.

Bild11 Austausch der Glaskappenisolatoren

An diesem Mast wurden die Isolatoren französischer Bauart gegen Stabisolatoren eines österreichischen Herstellers getauscht. Dieser Austausch erfolgte präventiv auch am Mast Nr. 594.

Nach dem Austausch der Isolatoren und der Zuschaltung der Leitung durch die APG, waren die beanstandeten Störungen nicht mehr vorhanden. Am Tag darauf wurde noch die Leitung 202 abgeschaltet um auch am Mast Nr. 591 Potentialausgleichsverbinder an den Belastungsgewichten der Isolatoren anzubringen.

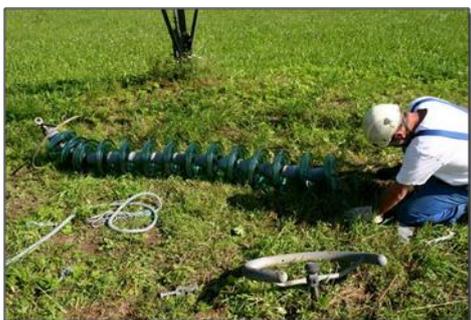
Bild12 Demontage eines Glaskappenisolators

isolatoren: Bei vollständigem Durchschlag wird der Glasschirm abgeworfen. Dies wird bei den periodisch durchgeführten Begehinspektionen visuell erkannt. Es wird dann die einzelne Glasisolatorkappe ausgetauscht. Glaskappenisolatoren stellen aus Sicht der Energieübertragung keinen Nachteil dar).

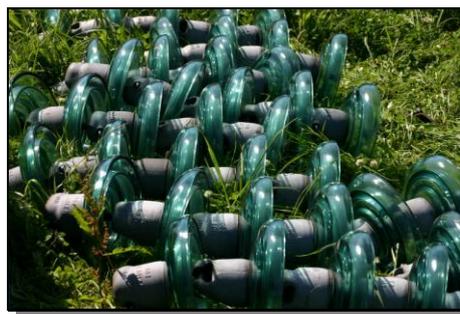
Bild14 Glaskappenisolatoren

An anderen Masten dieser Leitungsseite sind ebenfalls Isolatoren dieser Bauart eingebaut, doch muss festgehalten werden, dass die eindeutige Zuordnung dieses Bauteils als Störquelle noch nicht erhoben werden konnte.
