# SEG15 - Reparaturbericht

Erwin Hackl OE5VLL

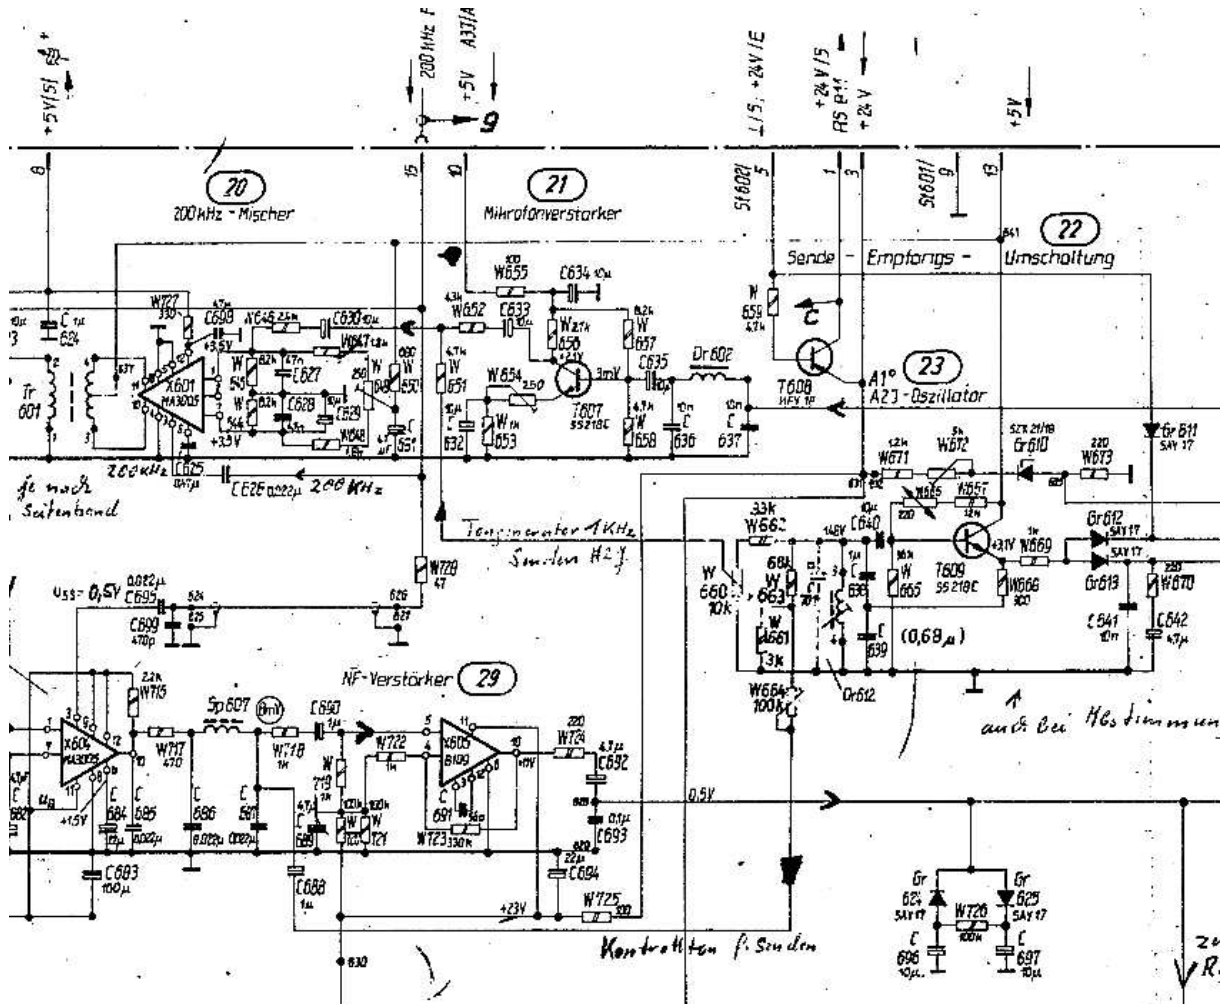
Bild 4: Ausschnitt aus Schaltplan

Sieht man sich den Schaltplan „Signal-Processing“ an, wird die vom Mikrofon kommende NF mit Transistor T607 verstärkt und dann dem Mischer zugeführt. Dieser, im wesentlichen aus IC X601 bestehend, mischt die NF mit 200 kHz. Es konnte schnell festgestellt werden, dass NF als auch die 200 kHz beim Mischer ankommen. Somit schiedene diese beiden Zweige als Ursache aus.

Am Ausgang des X601 war jedoch kein Signal mehr feststellbar. Die Versorgungsspannung von +5 Volt, via Tr601 an die Pins 10 und 11 zugeführt, war vorhanden, die im Schaltplan angegebenen +3,5 Volt an den Pins 1 und 7 waren ebenfalls messbar.

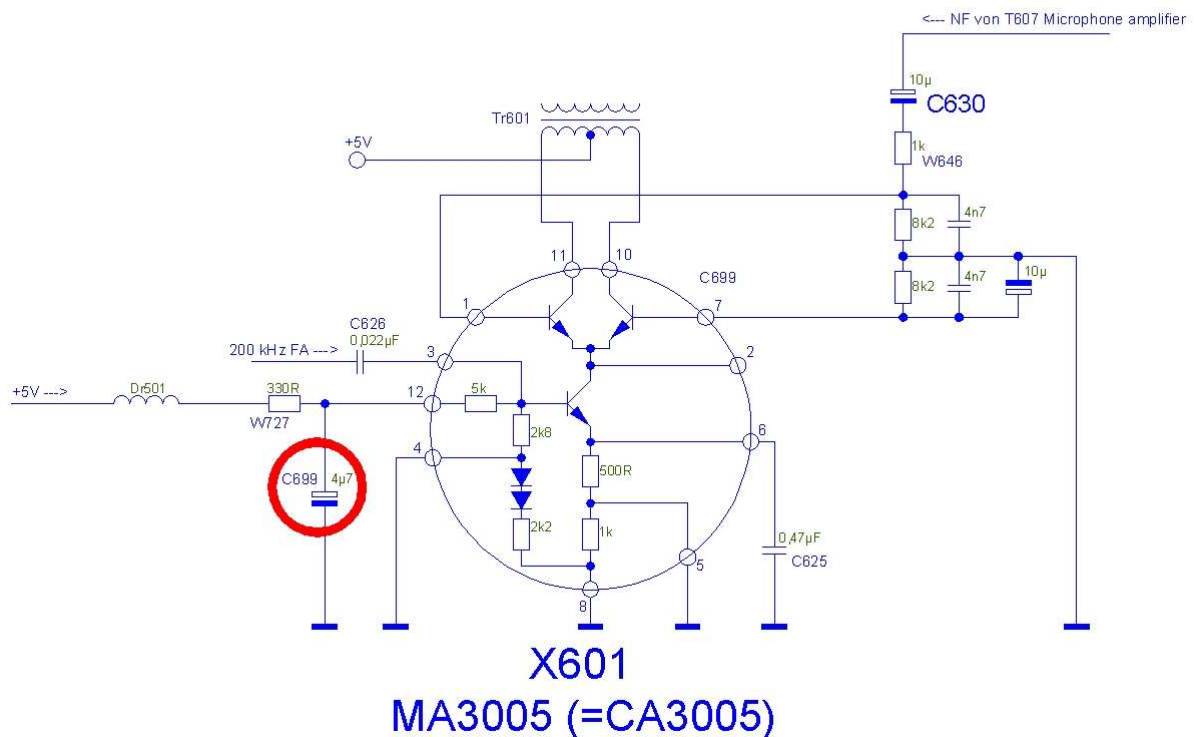
Bild 5: Detailschaltbild mit eingezeichnetem „IC-Innenleben“

Somit war ich in der Lage, mir einen Schaltplan inklusive des IC-Innenlebens zu zeichnen (Bild 5) und Klarheit über die Funktion der Schaltung zu bekommen. Messungen ergaben sehr schnell, dass an Pin 6 des IC's keine Gleichspannung feststellbar war, was auf einen nicht arbeitenden Transistor schließen ließ. Es musste anschließend ein bisschen gesucht werden, bis festgestellt werden konnte, dass eine weitere Spannung von +5 Volt via Drossel Dr502, Schaltkontakt rs541/2, Drossel Dr501, und Widerstand W727 (330 Ohm) an den Pin 12 des IC geführt wird. Diese Spannung lag am Pin 12 aber nicht an. Damit war der Elko C699 4,7μF (im Detailplan im roten Kreis) äußerst stark unter Verdacht, die Fehlerursache zu sein. Ein schneller Griff zum Seitenschneider bestätigte den Verdacht und das Gerät funktionierte wieder. Es wurde danach natürlich noch der defekte Elko ausgetauscht. Die Freude des Gerätebesitzers war sehr groß, funktionierte ja jetzt sein Lieblingsgerät wieder.

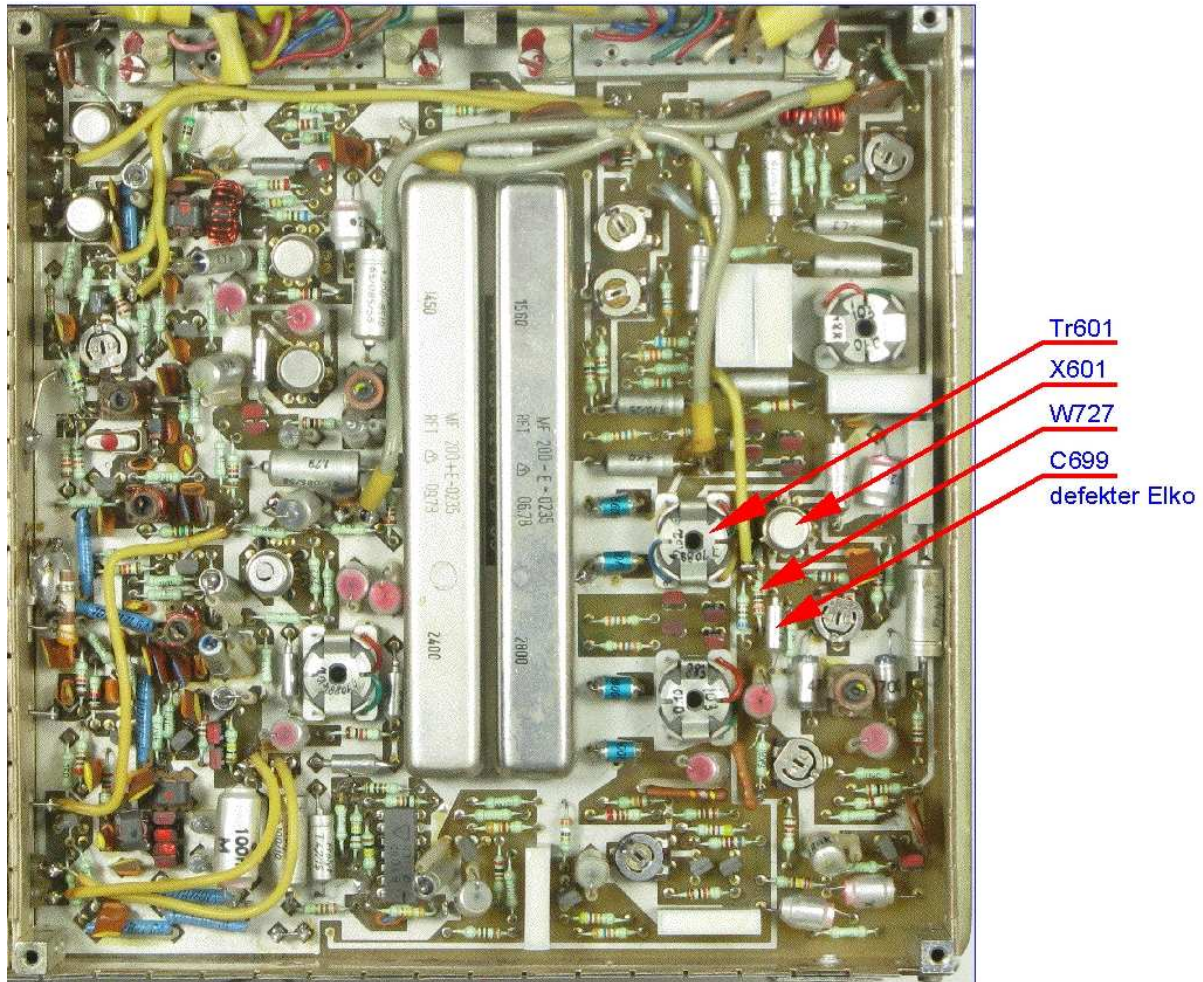
Der eingezeichnete C630 (10 μF) ist auch bei den im Internet genannten möglichen defekten Bauteilen dabei gewesen.

Bild 6: Die Platine, die wesentlichen Bauteile sind markiert

Es ist übrigens anzumerken, dass der Widerstand W727, 330 Ohm, Farbcode orange-orange-braun-gold tatsächlich die (falschen) Farben rot-rot-schwarz-gold aufweist. Ob dies durch normale Alterung oder durch Erwärmung geschah ist mir unbekannt, habe ihn aber kontrolliert, er hat 330 Ohm und nicht 22 Ohm wie die Farbringe vermuten ließen.
