Reparatur eines Messempfängers / Selektives Mikrovoltmeter Type SFM11 bzw. FRM11 von RFT – VEB Messelektronik Berlin

Erwin Hackl OE5VLL

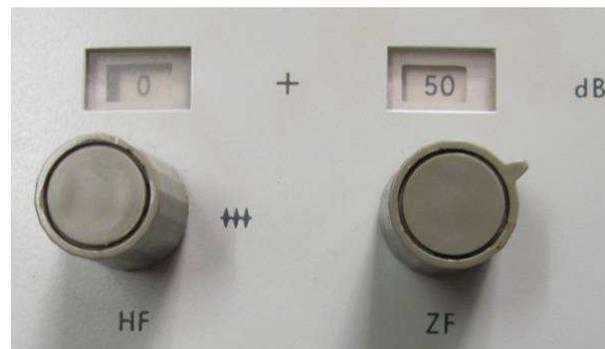
Bild 2: Dämpfungsglieder

Die Anzeigescheibe des HF-Dämpfungsgliedes war verschoben – mechanische Angelegenheit.

Das erste Dämpfungsglied befindet sich im HF-Teil (im Bild links) und umfasst den Bereich 0 bis 60 dB in Schritten zu 10 dB.

Das zweite Dämpfungsglied ist im ZF-Teil (im Bild rechts) und umfasst den Bereich 0 bis 55 dB in 5-dB-Schritten.

Das große Staunen kam, als ich feststellen musste dass die Anzeigescheibe (hergestellt aus dünnem Messingblech) mittels zweier Schrauben im Abstand von rund einem Zentimeter zur Achsenmitte befestigt war – somit war ein verdrehen der Scheibe um mehr als ca. einen Millimeter gar nicht möglich.

Beim herumprobieren kam ich dann per Zufall auf des Rätsels Lösung: Der dicke Achsenteil, auf welchem die Anzeigescheibe befestigt war, hatte keine feste Verbindung zur Schalterachse. Mir war beim Zerlegen zwar aufgefallen, dass die Scheibe mit zwei unterschiedlich langen Schrauben befestigt war, konnte zu diesem Zeitpunkt den Grund dafür noch nicht erkennen. Nun zeigte sich, dass die längere der beiden Befestigungsschrauben zusätzlich so eine Art Spannhülse anzog, welche erst die feste Verbindung zur Achse ergab. Mit dieser Erkenntnis war es dann ein Leichtes, die Scheibe richtig einzustellen.

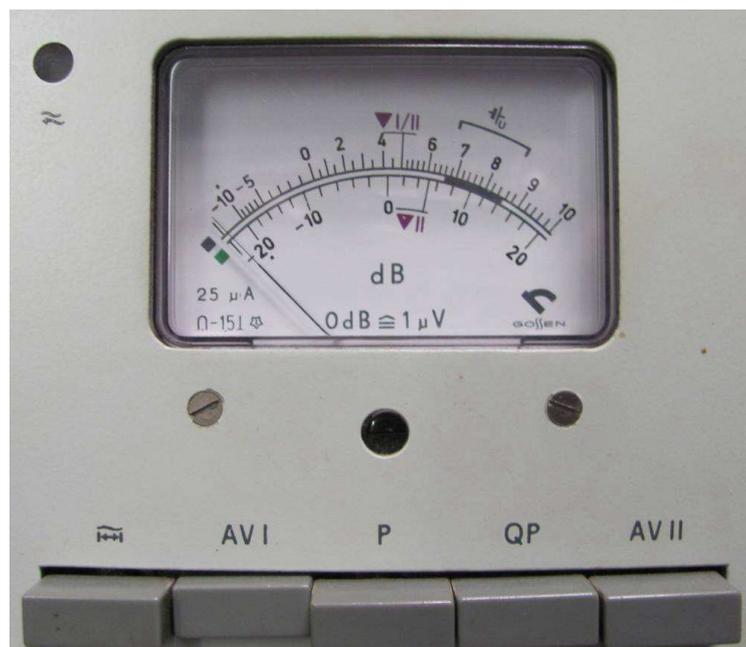
Bild 3: Anzeigeeinstrument und Bereichswahltasten

Der größere Messbereich (auf der Instrumentenskala unten) umfasst ca. 40 dB.

Der kleinere Bereich (auf der Instrumentenskala oben) umfasst ca. 20 dB, hat aber durch die andere Aufteilung eine rund vierfach höhere Auflösung).

Dieser „feinere“ Messbereich war defekt, es gab hier keine Anzeige.

1. AV I - Mittelwertanzeige 20-dB-Bereich
2. P - Spitzenwert 20-dB-Bereich
3. QP - Quasi-Spitzenwert 20-dB-Bereich
4. AV II - Mittelwert 40-dB-Bereich

Die ersten 3 Bereiche waren vom Fehler betroffen.

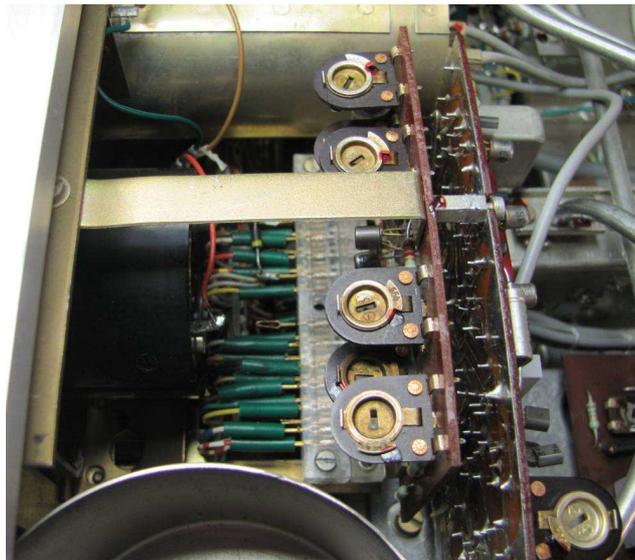
Bild 4: Anzeigeeinstrument von hinten (links, schwarz) und 2 Platinen

Auf Bild 4 kann man gut erkennen, dass zwischen Anzeigeeinstrument und den beiden Platinen eines der Enden des Kabelbaumes zur linken Platine führt. An dieser Stelle sollte ich mich noch viele Male mit den Messspitzen einfinden. Deutlich sind auch noch die von mir etwas zurückgeschobenen grünen Isolierschläuche zu erkennen.

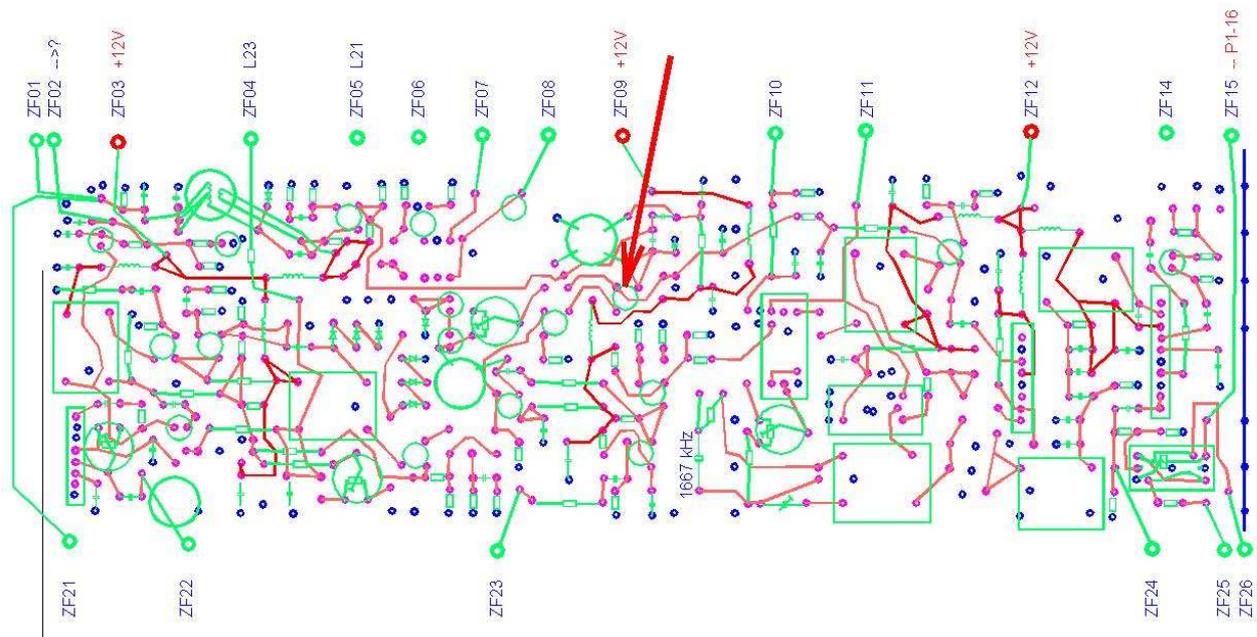
Bild 14: Plan der ZF-Platine (unvollständig)

Schon vorher wurde festgestellt dass der Strom für das Anzeigeeinstrument via Kontakte von Messbereich-I-Taste über die „linke“ Platine und Kontakt L09 von der ZF-Platine zum Kontakt ZF01 (ganz links oben auf Bild 14) kommt.

Die weitere Verfolgung des Signalweges auf der Platine führte zu dem im Plan mit einem großen roten Pfeil markierten Transistor (nur als kleiner Kreis dargestellt) der Type „SP136C“. Dieser Transistor erwies sich als defekt, was durch eine einfache Spannungsmessung (Emitter 0 Volt, Basis 5 Volt) bestätigt wurde. Ich hatte zwischendurch einige Transistoren durch reine Gleichspannungsmessungen an E, B, C überprüft, aber dieser war leider nicht dabei. Aber schlussendlich habe ich ihn dann ja doch gefunden.
