REPARATURBERICHT

GERÄT: Spektrum Analyser HP 8569B, Ser.Nr. 2326A00706

Baujahr: Ca. 1983 nach den Datumcodes auf den ICs

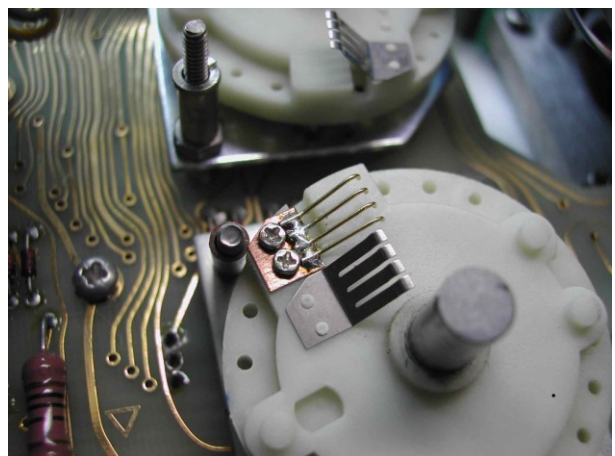
Abb. 1: Geflickte Schaltkontakte

- In der Baugruppe A6, High Voltage Power Supply, C1, C2 und C3 erneuert (50 μ F / 50 V, waren taub) sowie R2 auf den im Schaltbild angegebenen Wert von 2150 Ohm geändert (war 100 Ohm). Danach waren keine 33-kHz-Nebenwellen mehr feststellbar, die Frequenz des Wandlers ist noch immer bei 33 kHz.
- Beim Wahlschalter für die Zeitbasis hat sich eines der beiden vierarmigen Schleiferplättchen von der aus Kunststoff bestehenden Trägerplatte gelöst und war nicht mehr aufzufinden. Diese Plättchen sind „aufgenietet“: Zwei kleine Zapfen auf der Trägerplatte gehen durch Löcher im Schleifer und sind auf seiner Oberseite breitgedrückt; diese Zapfen waren abgerissen. Wahrscheinliche Ursache ist Versprödung des Kunststoffs durch Ausdampfen des Weichmachers.

Lösung: 4 Federdrähte aus einer RJ45-Buchse zurechtgebogen und auf einem Bronzeplättchen aufgelötet. Diesen Schleifkontakt mit 1,5-mm-Schrauben an den Stellen der Zapfen festgesetzt – das war's! Bei Erhalt eines Original-Schleiferplättchens ist jederzeit ein Wechsel möglich.

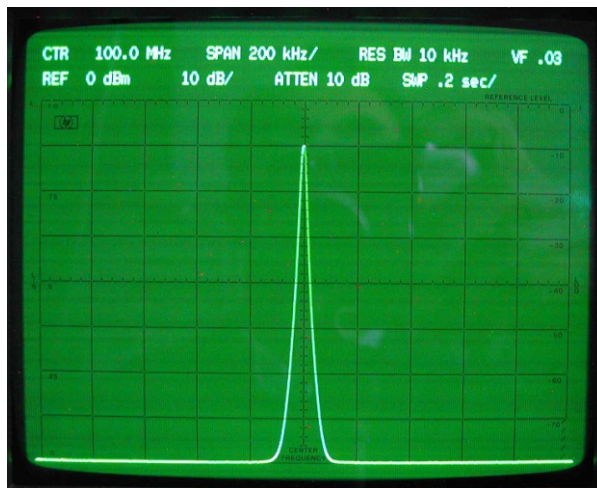
Abb. 2: Ganz so, als ob nichts gewesen wäre...

Endverstärkers war die Amplitude im Durchschnitt aber weniger als $\frac{1}{4}$ des Sollwertes, deshalb viel zu geringe Helligkeit. Gleichspannungsmessung am Emitter von A4Q16 zeigt 35V, bei A4Q13 des gleich aufgebauten Focus Gate Amplifiers hingegen 75 V.

Ursache war defekter Widerstand A4R21 (31k6, 0,6W MF, kein Durchgang); er erscheint im Vergleich mit R20 (21k1, 2W MF) unterdimensioniert. A4R21 durch 33k0 MF ersetzt - Anzeige ist wieder da, Spannungen an den Emitttern von Q16 und Q13 sind annähernd gleich.

Helligkeit der alphanumerischen Anzeige zu gering gegenüber den Linien TRACE A und TRACE B. Wert von A4R76 deshalb von 11k0 MF auf 4k70 MF geändert.

Baugruppe A4 neu abgeglichen, Ergebnis siehe Abb. 2

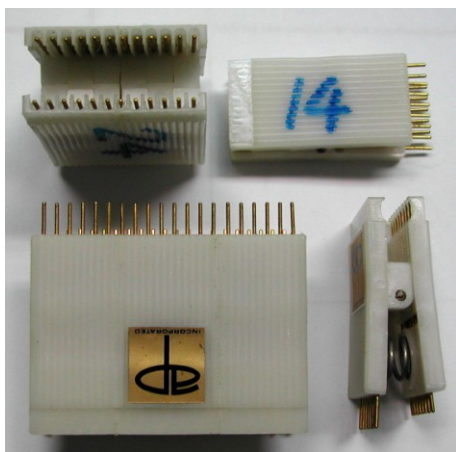
Abb. 3: Clips zum Messen an DIL-ICs

Um zu vermeiden, daß die Spitze des Tastkopfes beim Messen an den ICs abrutscht und durch Kurzschluß das Bauteil beschädigt, sollte man auf jeden Fall Testclips verwenden (Abb. 3). Der Abstand ihrer Anschlußstifte ist so groß, daß der Haken der Tastkopfverlängerung schön Platz hat, ohne bei vorsichtigem Einhängen einen Nachbarstift zu berühren.

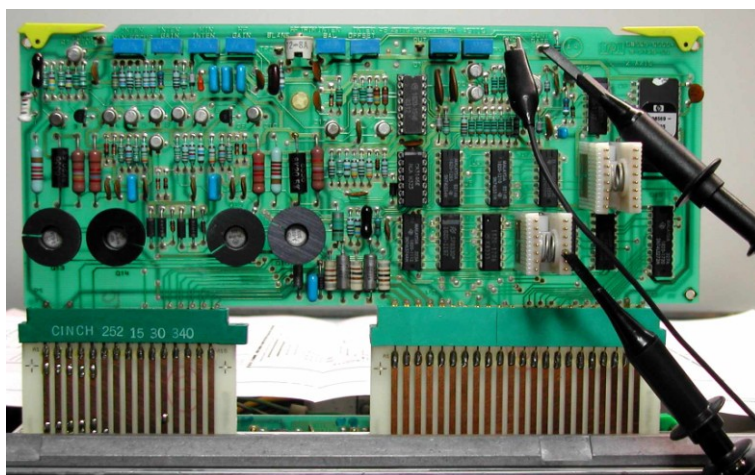
Abb. 4: Messungen an der Baugruppe A4

Zur Messung der Helligkeitsimpulse für die alphanumerische Anzeige verwendet man in den Analogstufen zum Triggern vorteilhaft das Signal an A4U12-10 (DISPL CHAR, siehe Abb. 4) mit Anschluß am externen Triggereingang. So ergibt sich ein stabiles Bild und man kann bequem das Signal am Kanal 1 mit dem am Kanal 2 vergleichen, braucht dazu aber ein mittelschnelles Oszilloskop.
