Reparaturbericht

GERÄT: Inverter VICTRON ATLAS 24/200

Baujahr: 1999

Datum: Mai 2014

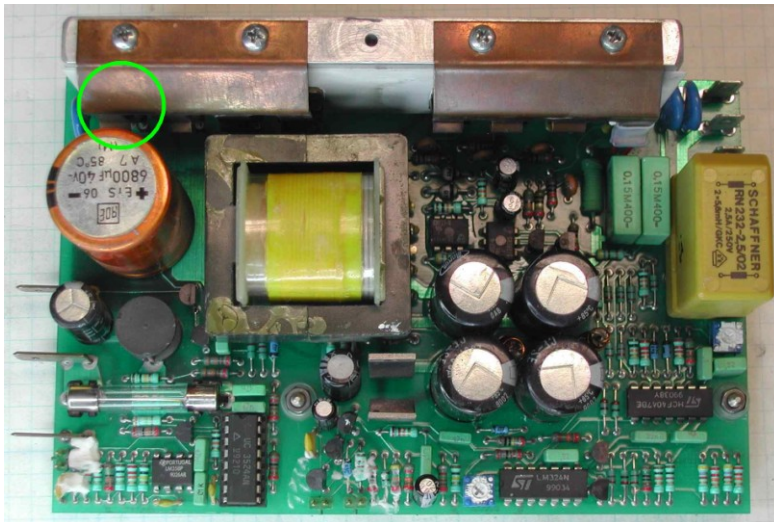
Der UC3524 ist für Gegentaktschaltungen ausgelegt und jede Halbwelle wird in diesem Gerät durch 2 parallele Transistoren geschaltet. Sie werden durch die linke, kupferfarbene Klammer gegen den Alu-Kühlkörper gepreßt (Abb. 2). Der grüne Kreis zeigt, wo der defekte MOSFET war.

Das Versagen des Gerätes könnte durch einen Defekt des UC3524 verursacht worden sein, weil vielleicht ein Schalttransistoren-Paar unzureichend angesteuert worden ist. Das führt zur Sättigung des Übertragerkernes und dadurch zu Überstrom beim normal angesteuerten Transistorpaar.

Abb. 2: Leiterplatte im Gerät: Links die 24-V-Seite, rechts die 230-V-Seite.

- a) Das Paar mit defektem Leistungstransistor durch Type P24NF1 und defekte Transistoren BC556A durch vorhandene ersetzt
- b) UC3524 ausgelötet, IC-Fassung eingesetzt, IC ausgetauscht
- c) Alle Reste alter Wärmeleitpaste entfernt, Flächen mit Waschbenzin gereinigt, neue Paste punktweise aufgetragen, Anpreßklammern und Kühlkörper fest verschraubt. Gerät zusammengebaut, 10-Minuten-Test mit angeschlossener 40-W-Glühlampe erfolgreich, keinerlei Erwärmung des Gerätes feststellbar.

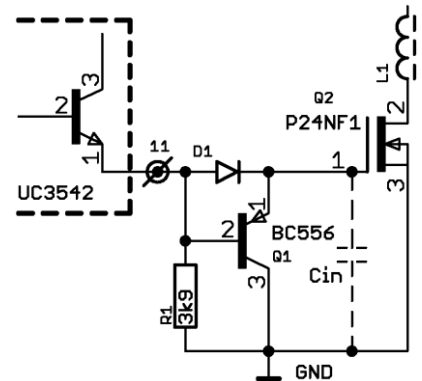
Dieser IC hat noch keine Totem-Pole-Ausgänge zum Treiben größerer kapazitiver Lasten, weshalb der Gerätehersteller je einen zusätzlichen PNP-Transistor zum schnellen Schalten der fallenden Impulsflanke vorgesehen hat [1] (Abb. 3). Die Schaltfrequenz liegt bei 63,5 kHz.

Abb. 3: Schaltungsauszug Ansteuerung der Leistungs-FETs: Der gestrichelt gezeichnete Kondensator soll die Eingangskapazität eines Transistors von 870 pF darstellen.

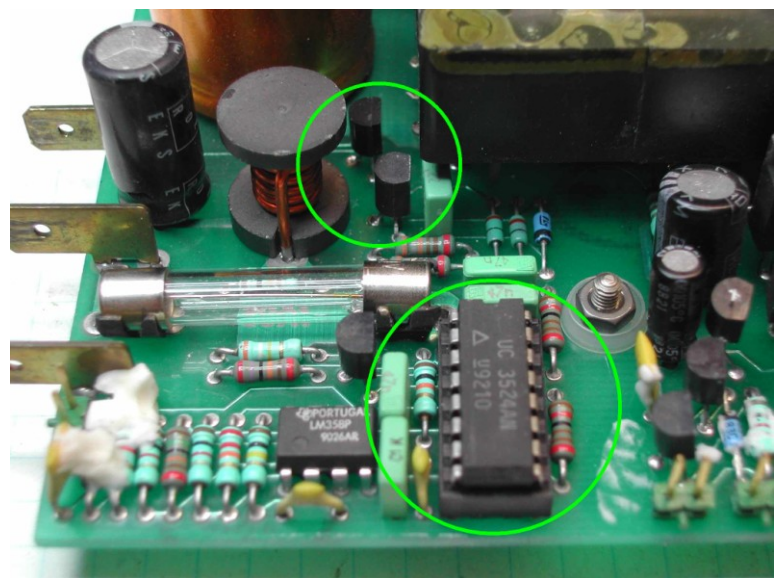
- a) 1 TO220-Leistungstransistor und 2 TO92-Transistoren auf der 24V-Seite defekt

Abb. 4: Die weiteren defekten Bauteile.
