Funkstörungen durch Überschläge an Glaskappenisolatoren von Hochspannungsmasten, Ortung und Behebung.

Karl Reinprecht - OE5RI

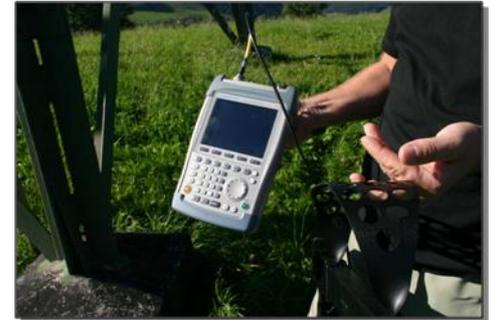
Bild4 Spectrum Analyzer der Funküberwachung

Mit einem Spectrum Analyzer wurden die betroffenen Masten abgegangen und die Störpegel verglichen. Ein eindeutiges Störmaximum konnte, wegen der als Antenne wirkenden Hochspannungsleitungen, nicht erhoben werden. Auch ein Techniker der **EnergieAG**, mit Spezialmikrofon ausgerüstet, konnte keine Lichtbogenstörungen feststellen, obwohl in meinem Handfunkgerät als auch am Spectrum Analyzer der Funküberwachung die Störung durch Spannungsüberschläge zu hören resp. zu sehen war.

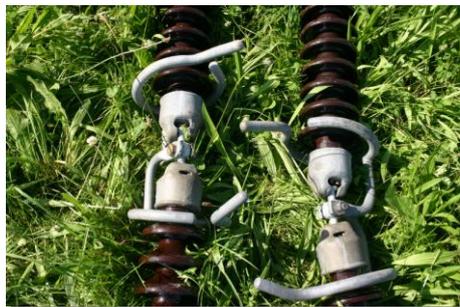
Bild13 Porzellanlangstabisolatoren

Ich stellte auch fest, dass an der Leitungsseite der vermuteten Störquelle Isolatoren eingebaut waren, die sich von denen der nicht störenden Seite der Leitung 202

unterschieden. Grüne Glaskappenisolatoren auf der störenden Seite, dunkelbraune Porzellanlangstabisolatoren an der anderen Seite des Mastes.
