# SEG15 - Reparaturbericht

Erwin Hackl OE5VLL

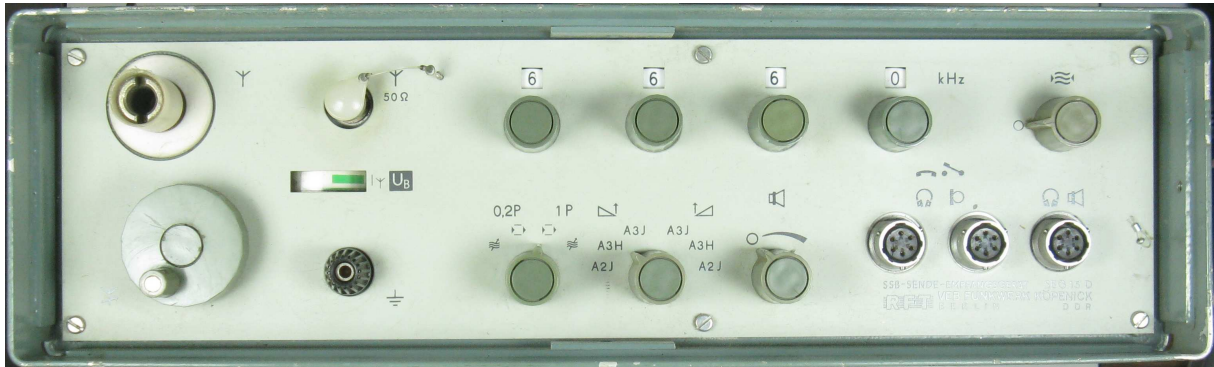
Bild1: Frontansicht des SEG15

Das SEG15 (Sende- EmpfangsGerät 15 Watt) ist ein **Kurzwellen-Transceiver** ost-deutscher Produktion und bei Funkamateuren sehr beliebt.

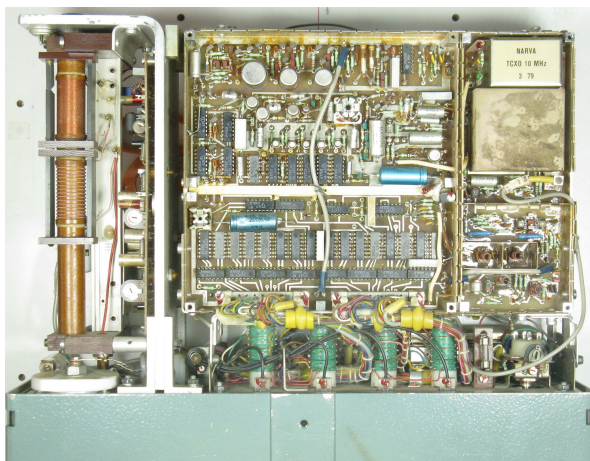
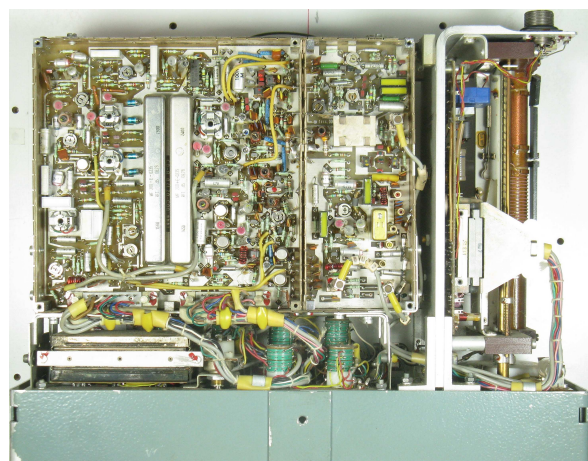
Bilder 2 und 3: Die beiden Seiten des geöffneten Gerätes

In A3J (SSB) kein Sendesignal,  
in A3H (Einseitenband, voller Träger) normale Sendeleistung aber keine Modulation.
