Reparatur eines Messempfängers / Selektives Mikrovoltmeter Type SFM11 bzw. FRM11 von RFT – VEB Messelektronik Berlin

Erwin Hackl OE5VLL

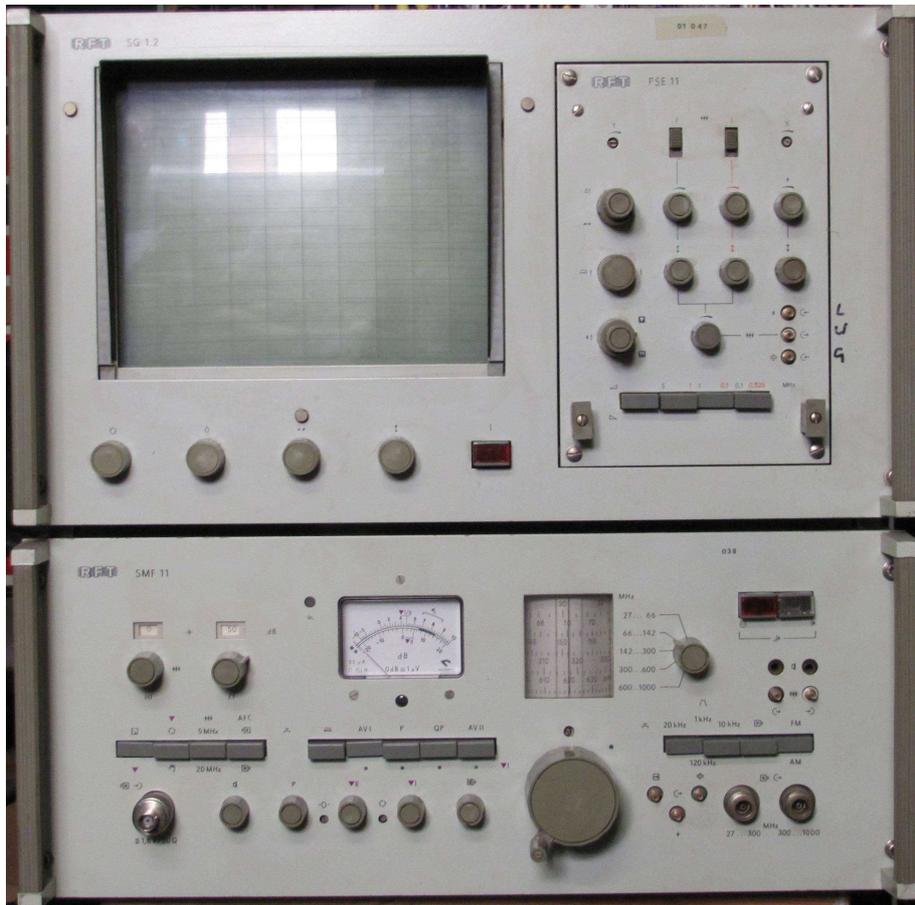
Bild 1: SMF 11 und SG 1.2 Frontansicht

Die Anzeigescheibe des HF-Dämpfungsgliedes war verschoben – mechanische Angelegenheit.

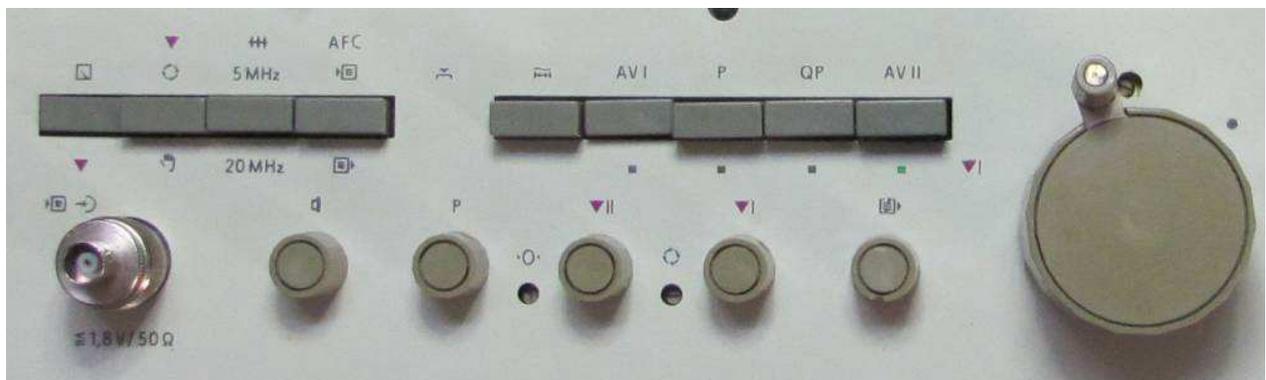
Bild 5: Frontplatte Teilansicht Messbereichswahl und Potis

Das Bild 5 dient zur Verdeutlichung des nächsten Bildes, welches dann die zugehörige Innenansicht bietet.

Man beachte, dass zwischen dem 3., 4. und 5. Poti sich jeweils noch ein Poti befindet, welche aber nur mit einem Schraubendreher verstellt werden können.

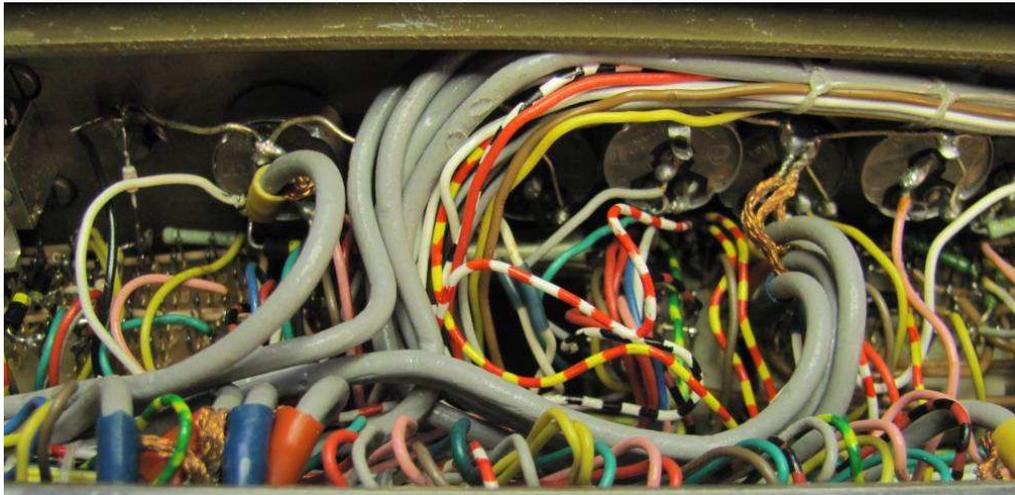
Bild 6: Innenansicht im Bereich der Potis und des mittleren Tastenaggregates

Das Bild 6 zeigt einige jener Potis, welche im Bild 5 zu sehen sind. Knapp rechts der Mitte kann man erkennen, dass dieses Poti weiter oben positioniert ist (eigentlich weiter unten, da es eine Ansicht der Unterseite des Gerätes ist) und außerdem weiter in das Geräteinnere ragt als die anderen Potis – hier handelt es sich um eines jener, welche von außen nur mit dem Schraubendreher betätigt werden können.

In der unteren Hälfte des Bildes kann man Teile des mittleren Tastenaggregates (jenes mit 5 Tasten) erkennen, aber fast vollständig von den Drähten verdeckt. Zum Teil auch wegen der Potis etc. sehr schlecht zugänglich.

Das noch größere Problem lag aber in den gut „verschnürten“ Kabelbäumen. Diese Verschnürungen wurden von mir aber wo es notwendig war gnadenlos entfernt.

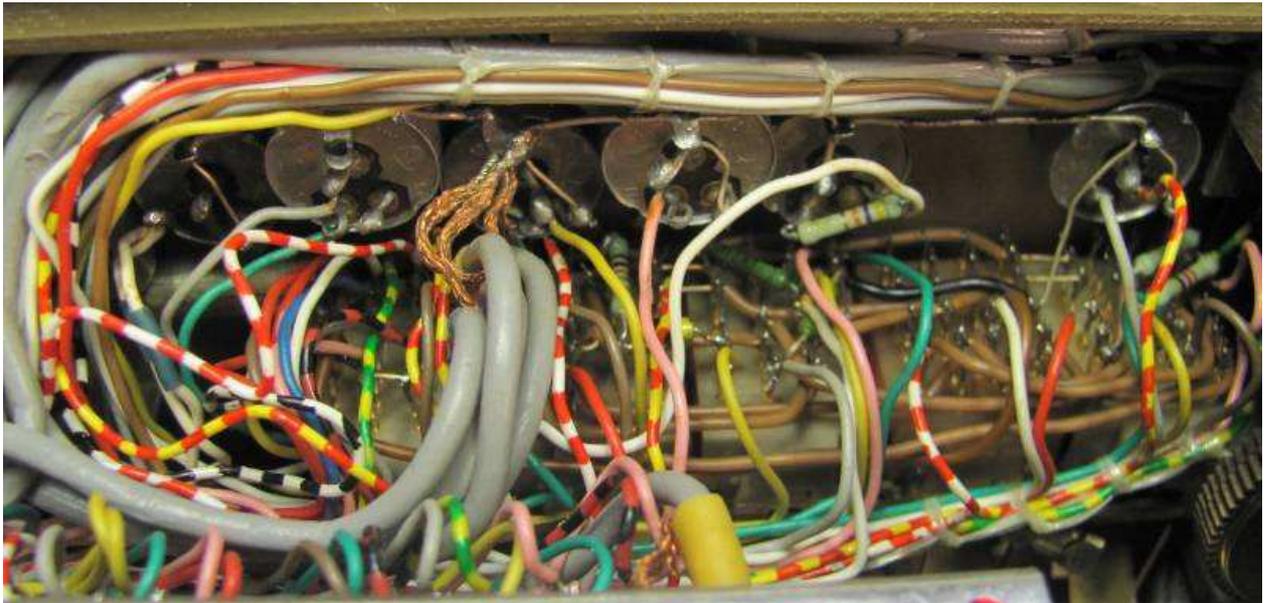
Bild 7: Weitere Innenansicht im Bereich der Potis

Es stellte sich bald heraus, dass die Suche wesentlich aufwendiger wurde als ursprünglich vermutet. Einige immer wieder anzugehende Bereiche waren natürlich das mittlere Tastenaggregat, die Anschlüsse der linken Platine von Bild 4, ein 24-poliger Zwischenstecker zur Verbindung zweier Kabelbäume und der ZF-Verstärker.

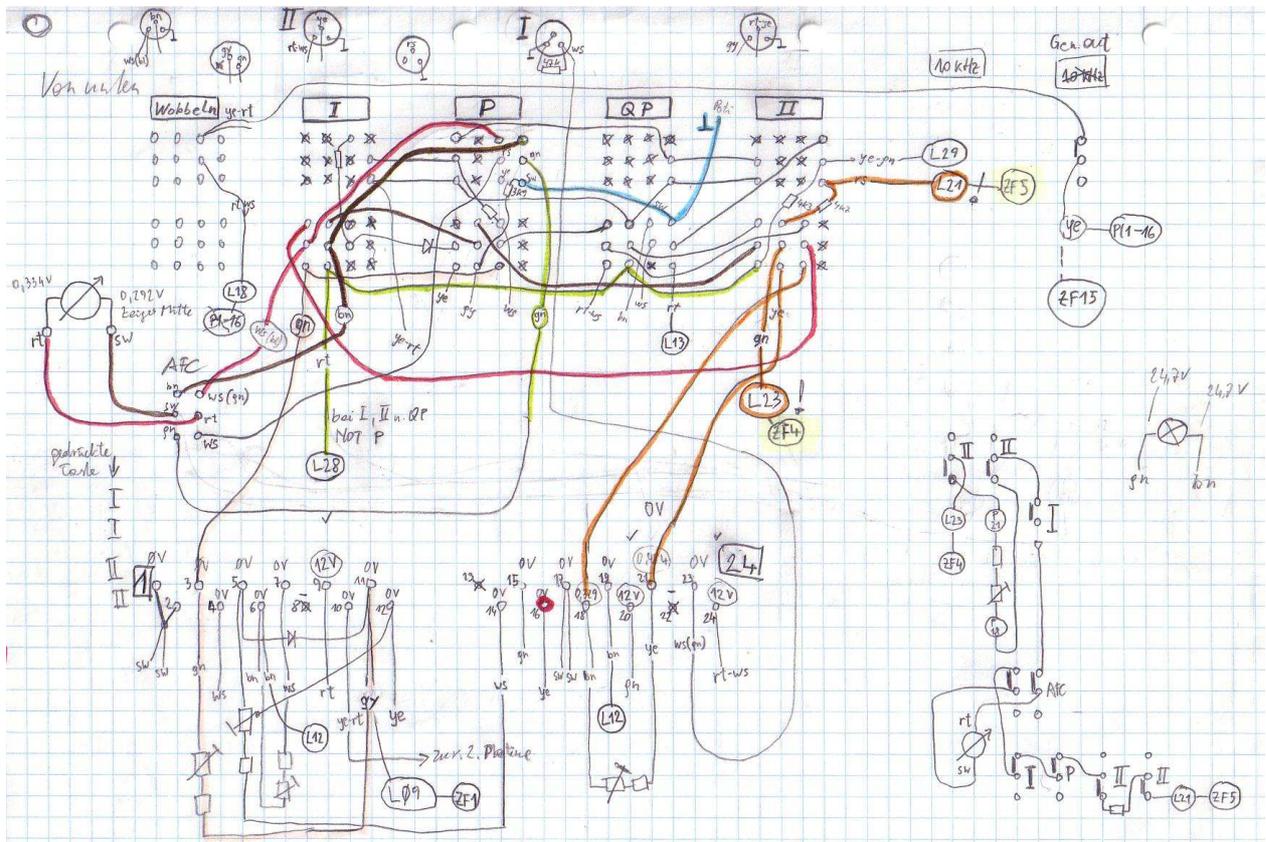
Bild 8: Händisch erstellter Verdrahtungsplan 1

Das folgende Bild 8 zeigt einen händisch erstellten Verdrahtungsplan. Solche Pläne müssen oft mehrfach neu begonnen werden, da man ja zu Zeichnungsbeginn oft nicht annähernd weiß, was sinnvoller Weise mit auf den Plan kommen soll.

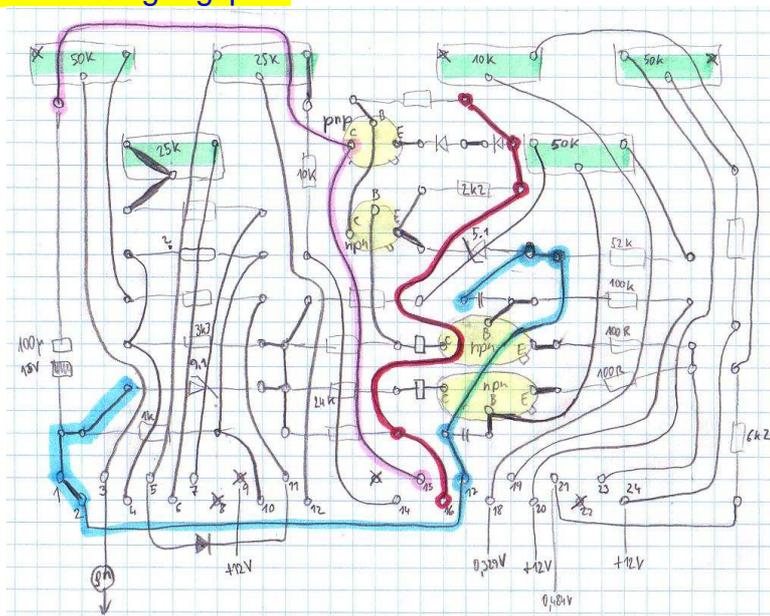
Bild 9: „Linke“ Platine Belegungsplan

Da der Strom für das Anzeigeelement letztendlich auf einer Platine erzeugt wird, wurde schon relativ frühzeitig die linke Platine aus Bild 4 ins Auge gefasst und deren Anschlussbelegung und Schaltplan gezeichnet, was bei den wenigen Bauteilen kein großes Problem darstellte.

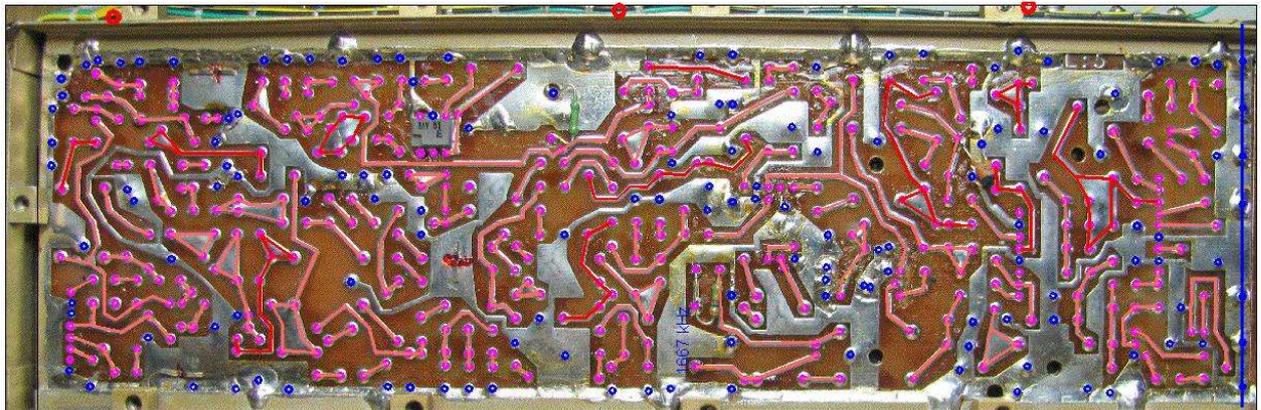
Bild 12: ZF-Platine Lötseite

Zuerst wurde die Lötseite dargestellt und Lötunkte und Leiterbahnen nachgezeichnet.

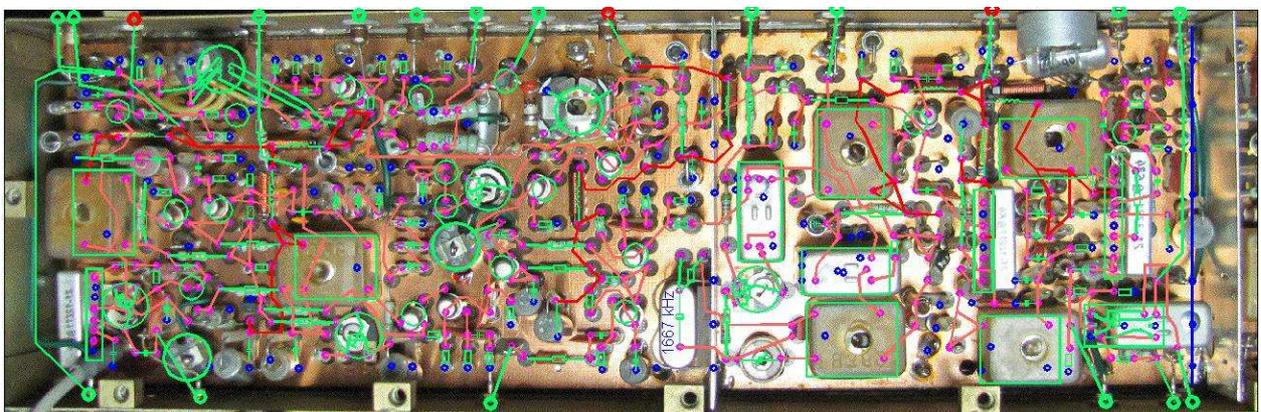
Bild 13: ZF-Platine Bauteilseite

Danach die Bauteilseite eingeblendet und die Bauteile (soweit notwendig) eingezeichnet. Noch nicht genauer definierte Bauteile wie z.B. Halbleiter werden bis zur genaueren Identifizierung z.B. nur als Kreis dargestellt. Etwaige Verzerrungen der Fotos werden berücksichtigt und korrigiert, deswegen wie speziell am rechten Rand sichtbar, leichte Verschiebungen zwischen Foto und Zeichnung. Dies ist aber keine tragische Sache, man muss nur etwas mehr aufpassen.

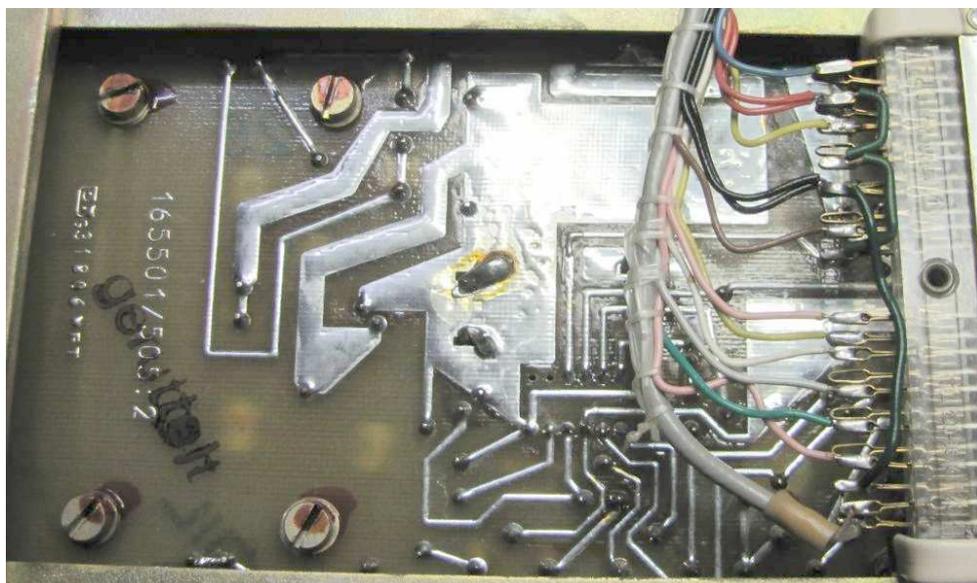
Eine weitere Besonderheit waren die Tests, denen die Platinen offensichtlich unterzogen wurden – man beachte auf dem folgenden Bild 16 den Stempel mit dem Schriftzug „gerüttelt“.

Bild 16: Nicht gerührt und nicht geschüttelt – aber gerüttelt

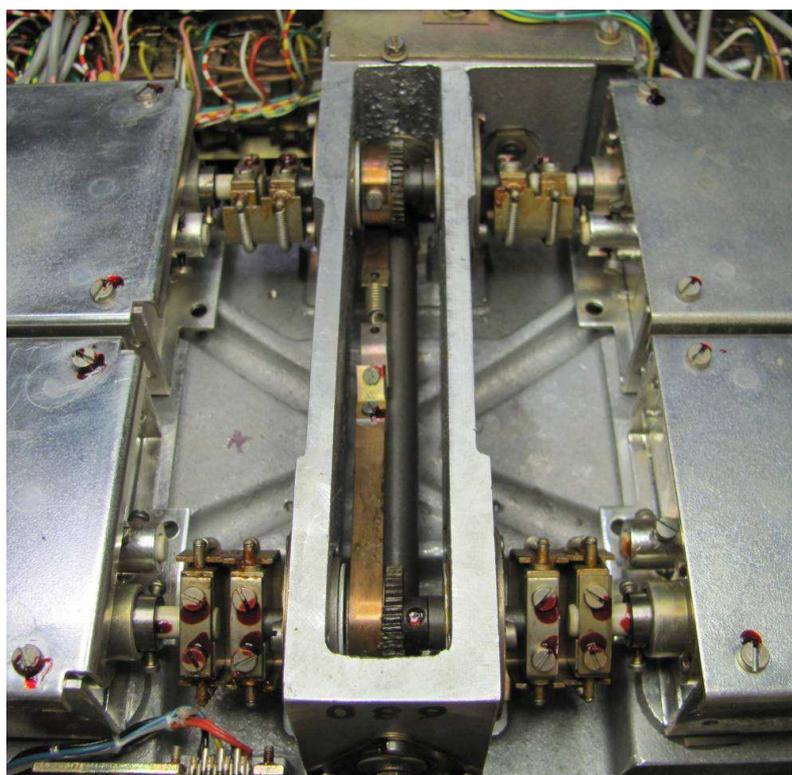
Dass ein Messempfänger auch einen „Vierradantrieb mit Differentialsperre“ beinhalten kann, habe auch ich bis dato nicht gewusst – das folgende Bild 17 beweist es. Es handelt sich um den Antrieb der vier frequenzbestimmenden Oszillatoren mit einer Antriebskurbel. In modernen Geräten wäre solch hoher mechanischer Aufwand nicht denkbar.

Bild 17: Vierradantrieb mit Differentialsperre
